PROYECTO DE DIAGNÓSTICO Y REPARACIÓN SOBRE PATOLOGÍA ESTRUCTURAL DE LOS BLOQUES DE VIVIENDAS PLURIFAMILIARES DE LA BARRIADA CAMACHO BAÑOS

PETICIONARIO: Ilmo. Ayuntamiento de Chipiona

EMPLAZAMIENTO: C/ Fernando Camacho Baños, 18 y 20. Chipiona (Cádiz)

Álvaro de Fuentes Ruiz
INGENIERO DE EDIFICACIÓN – ARQUITECTO TÉCNICO | COLEGIADO Nº2035 COAAT DE CÁDIZ

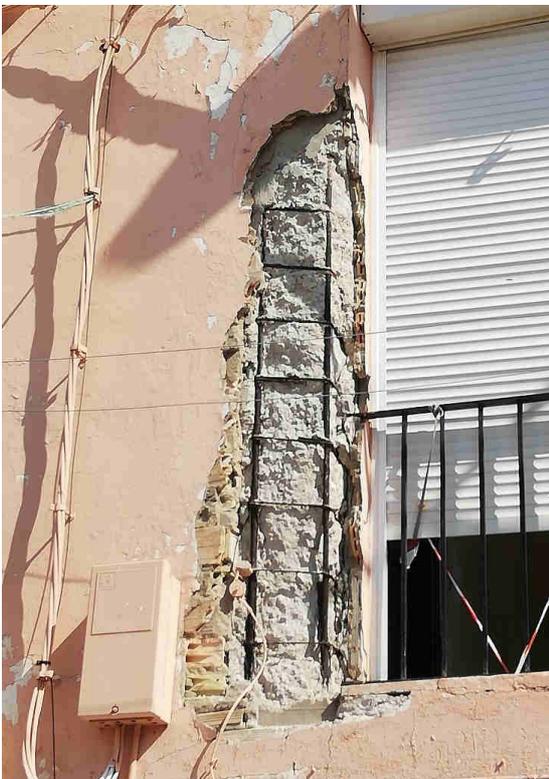
Pilar en hueco de ventana tras picado superficial para la inspección, con armaduras con alto nivel de oxidación corrosión

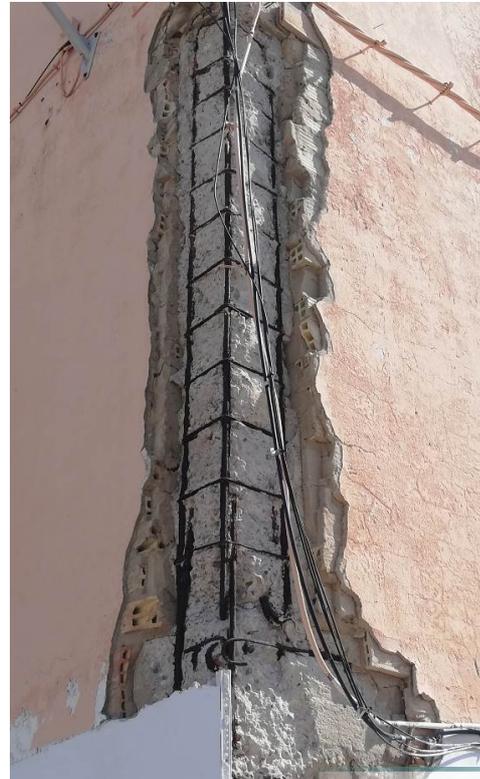
Pilar en esquina, tras picado superficial para la inspección, con armaduras con alto nivel de oxidación corrosión

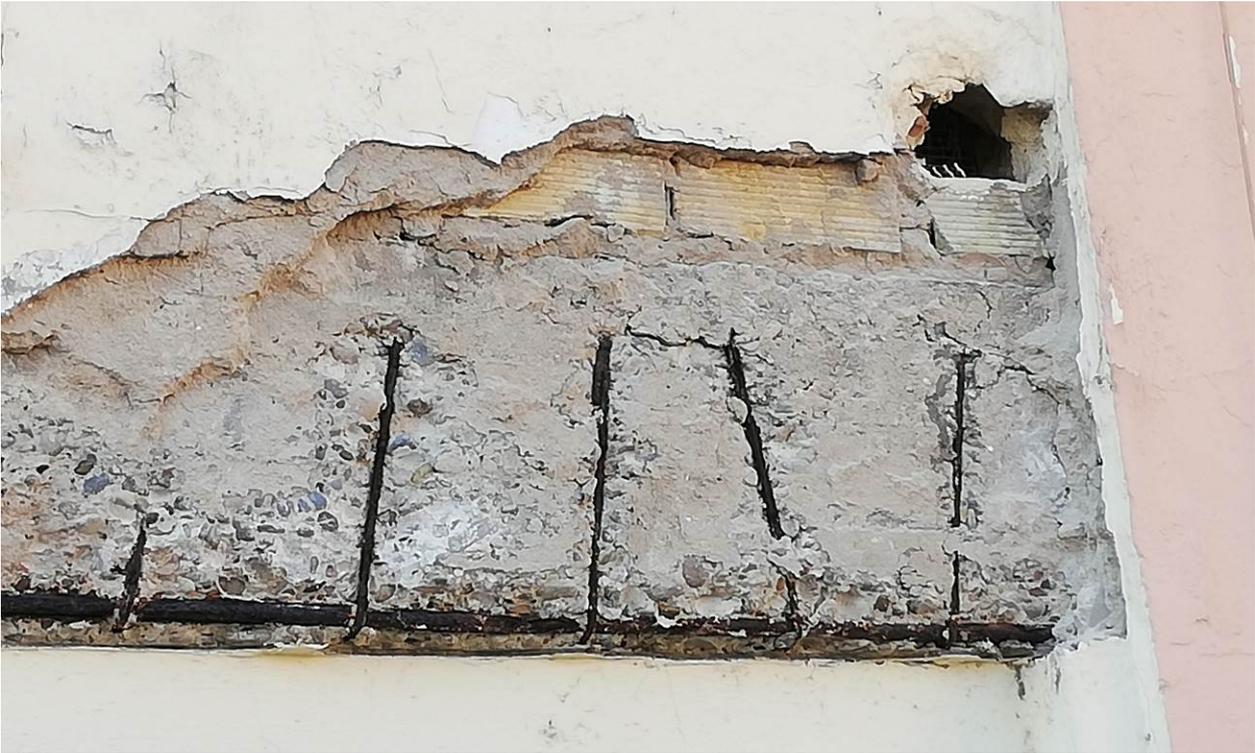
Viga sin revestimiento, escaso recubrimiento y con armaduras con alto nivel de oxidación

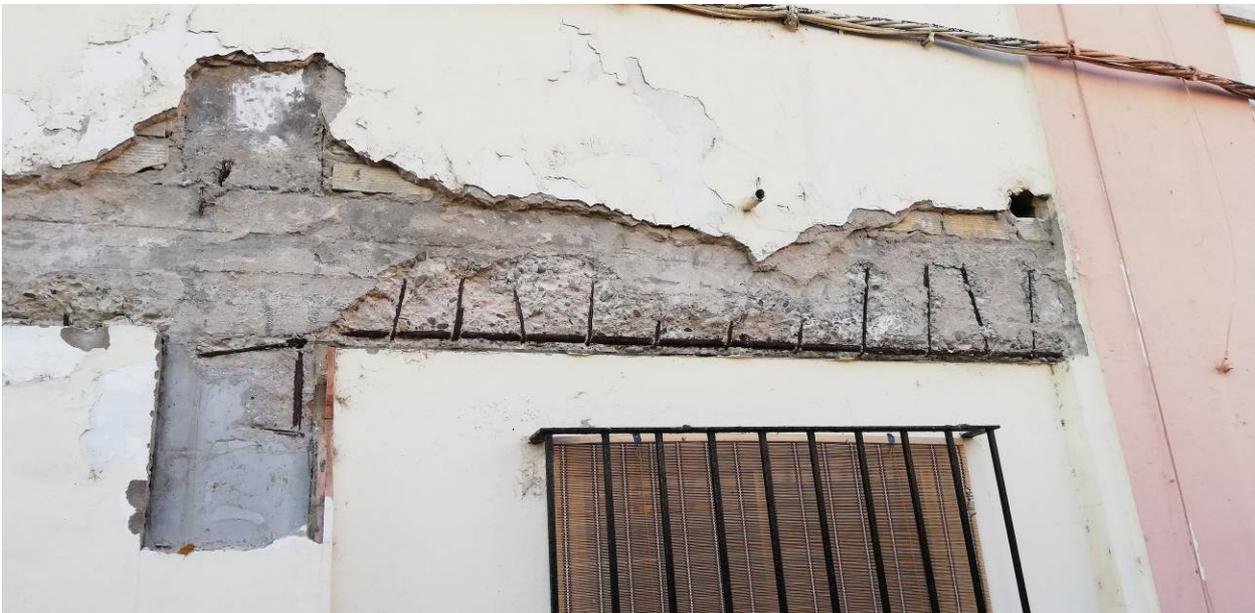
Encuentro de viga y pilar, sin revestimiento y con armaduras con alto nivel de oxidación que evidencian la escasez de recubrimiento

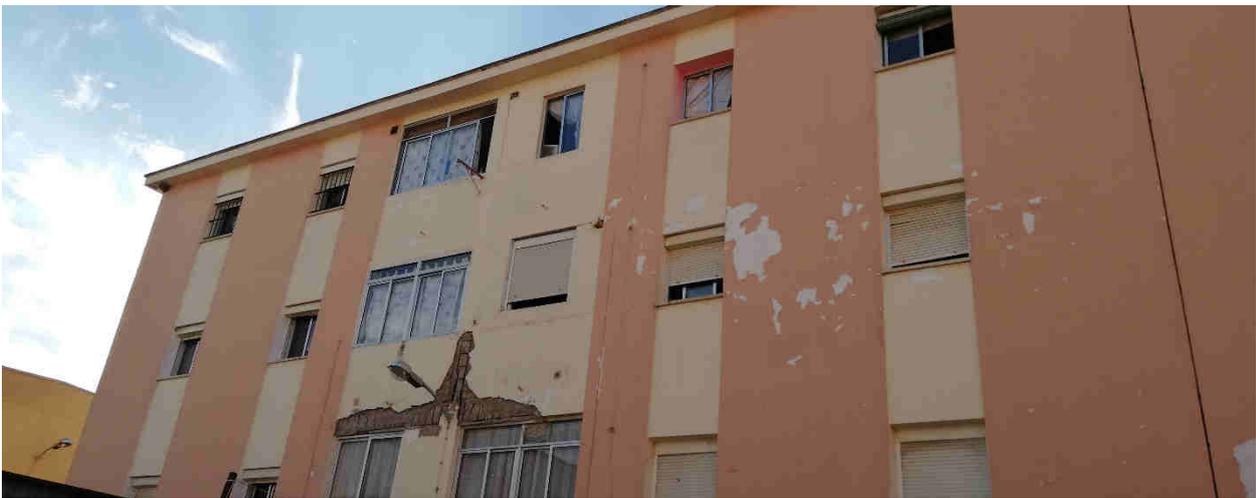
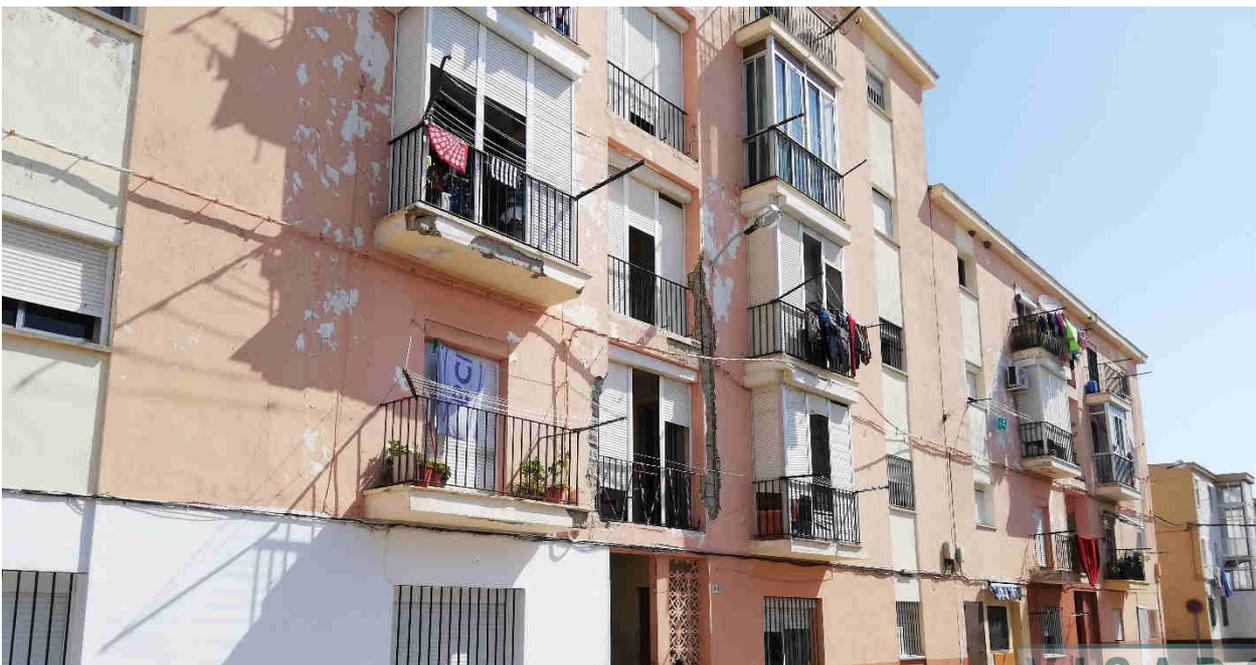
Fotografía general de fachadas

Las zonas de las fachadas más deterioradas son las afectadas por los elementos estructurales, que, al sufrir variaciones en su volumen debido a la corrosión de las armaduras, provoca la aparición de fisuras y grietas afectando tanto al elemento de la hoja principal de ladrillo cerámico como al enfoscado exterior. Esto ha llevado a producir desprendimientos en varios puntos de fachada que, además de causar un peligro en la seguridad, acelera e incrementa la evolución de las patologías debido a que tanto los elementos estructurales como las armaduras quedan expuestas y sin revestimiento.

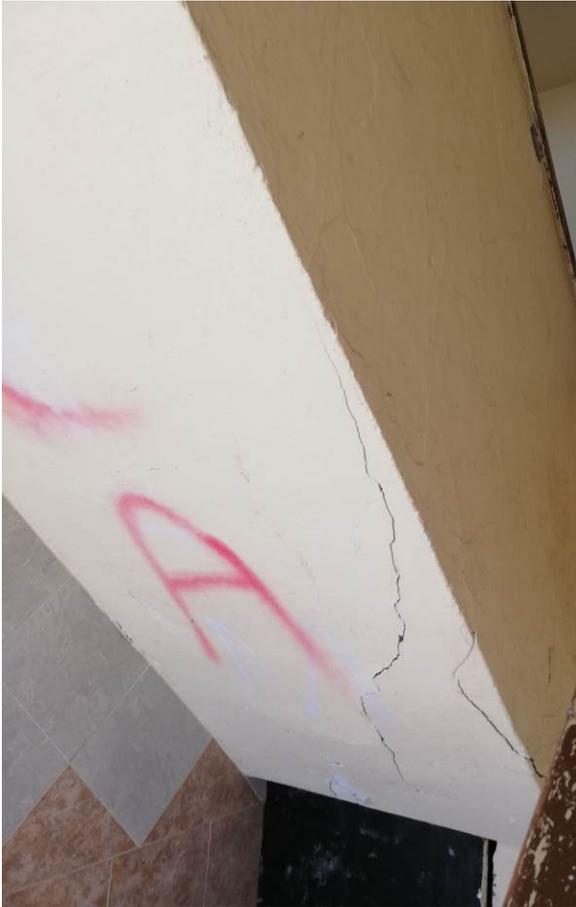
Losa de escaleras fisuras en su cara inferior

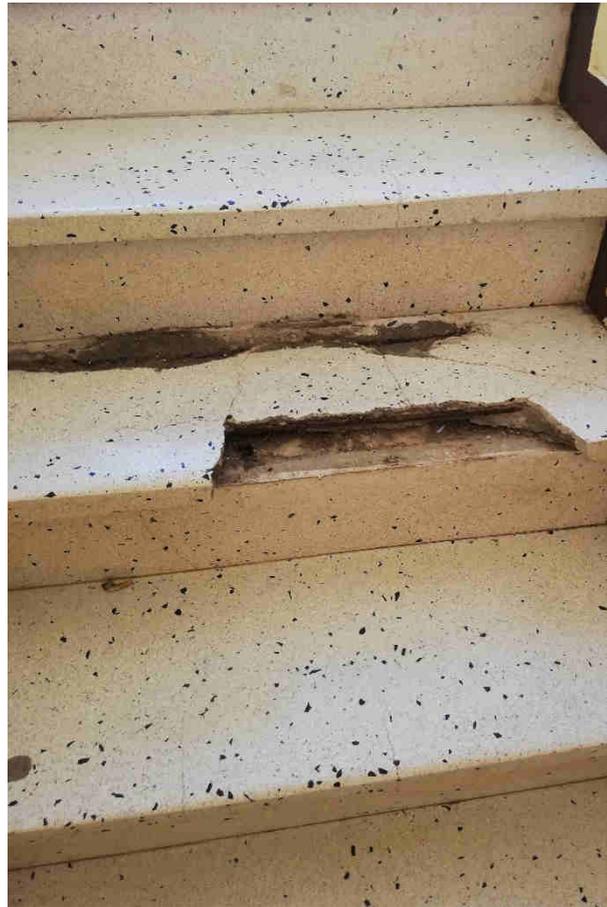
Zanca de escaleras con revestimiento de huella dañado debido a la oxidación de las armaduras

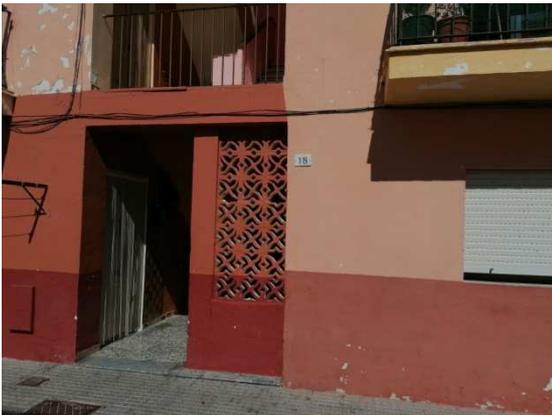
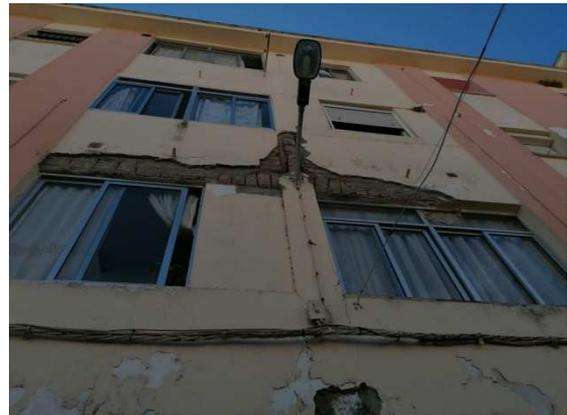
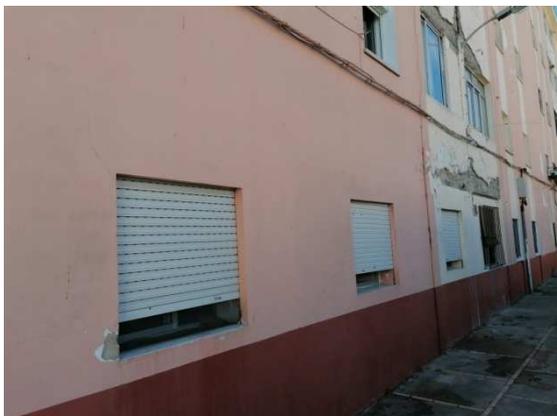
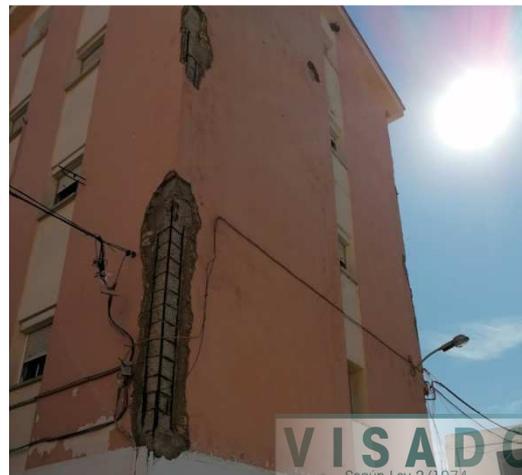
- **Edificio 18;** presenta estallidos en pilares y cantos de forjado.

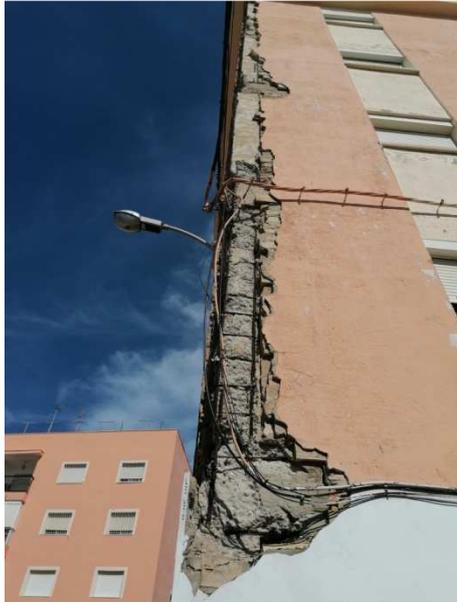
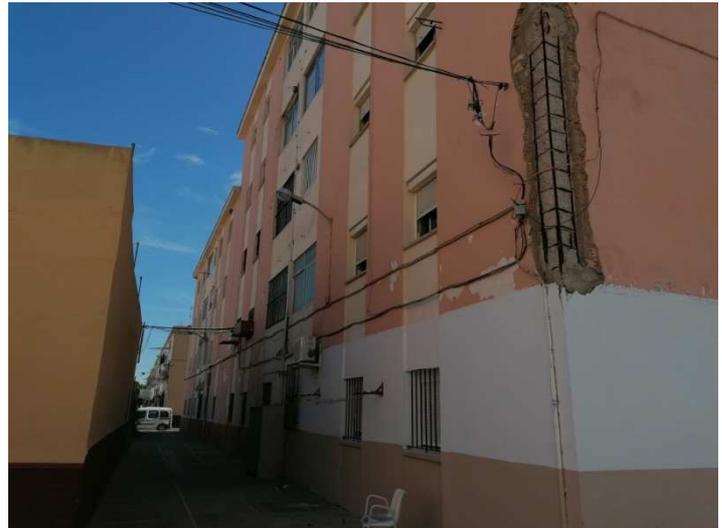
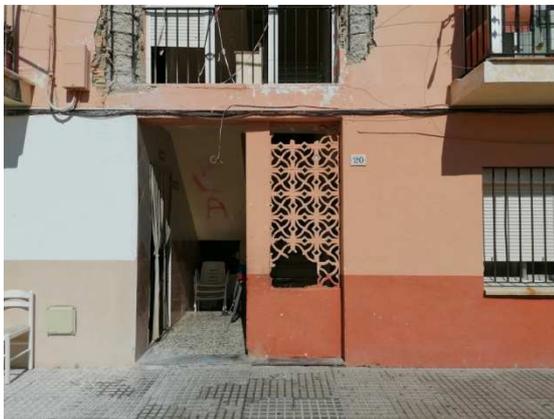
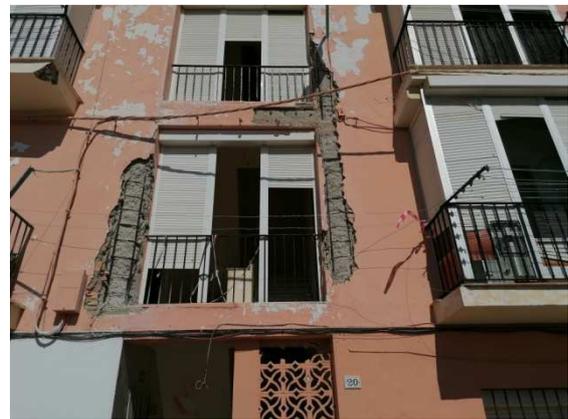
- Edificio 20; presenta estallidos sobre todo en pilares de esquina.

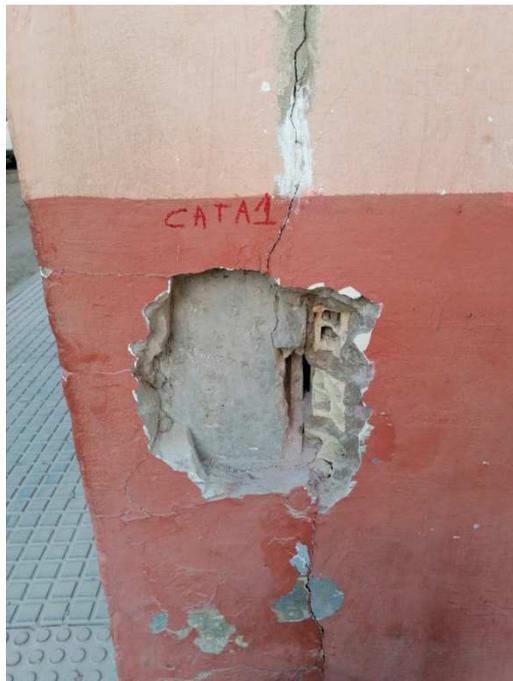
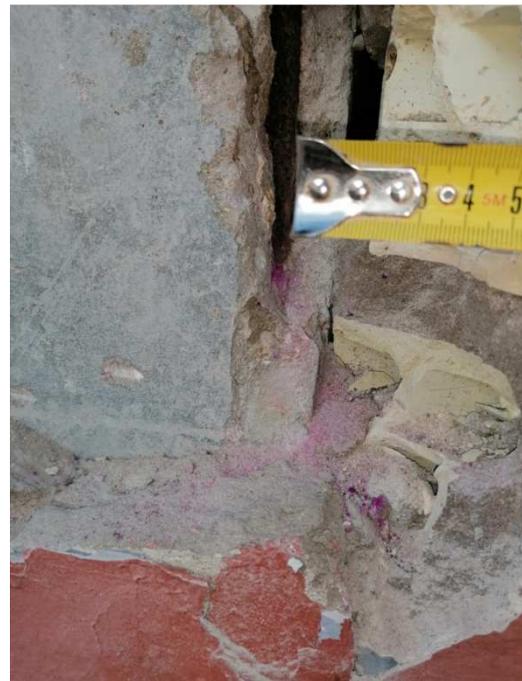
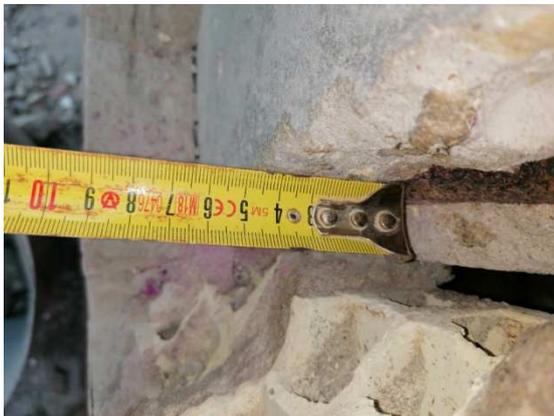
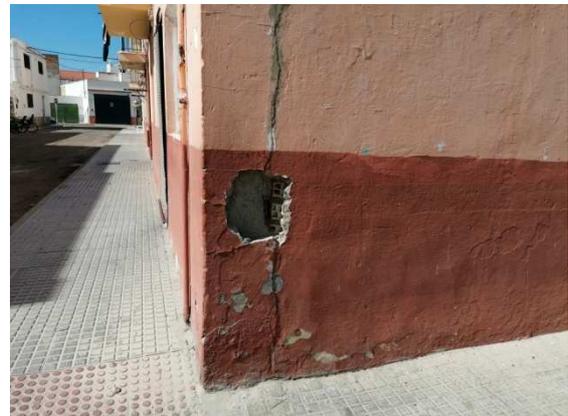
- **Calicata N1;** Fisura vertical en esquina de fachada, se marca el encuentro de la fábrica de ladrillo con el hormigón del pilar. Además el hormigón está estallado, 4 barras de 16 mm Ø muy oxidadas. Carbonatación de 30 a 40 mm, recubrimiento 20/40 mm, Ver siguientes fotografías.

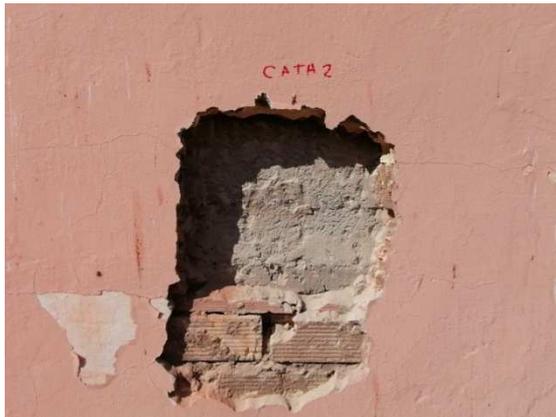
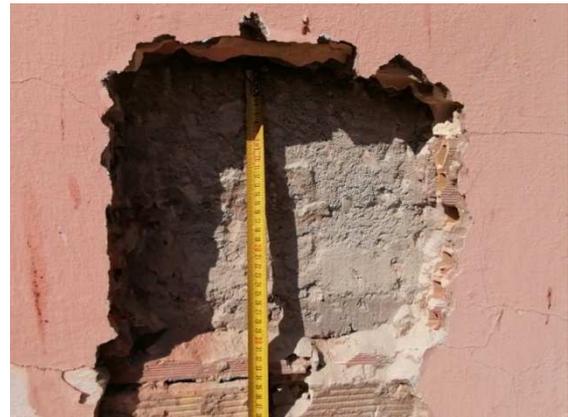
- **Calicata N2;** Fisura horizontal en el revestimiento, que marca el encuentro del canto de forjado con la fábrica de ladrillo. El hormigón no presenta fisuras. Ver siguientes fotografías.

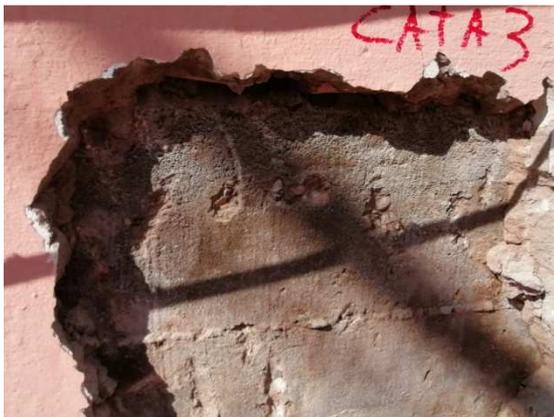
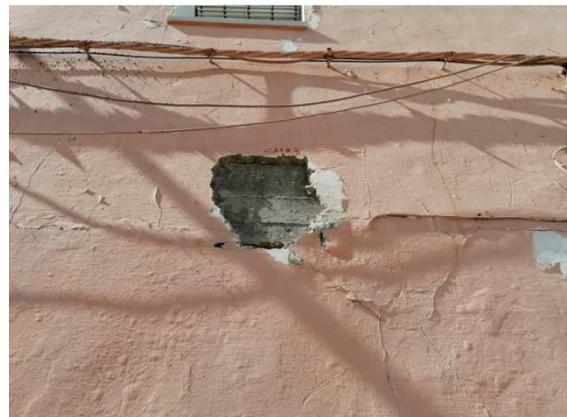
- **Calicata N3;** Fisura horizontal en el revestimiento, que marca el encuentro del canto de forjado con la fábrica de ladrillo. El hormigón no presenta fisuras. Ver siguientes fotografías.

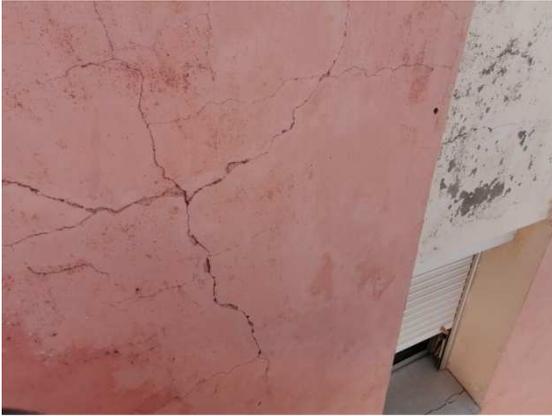
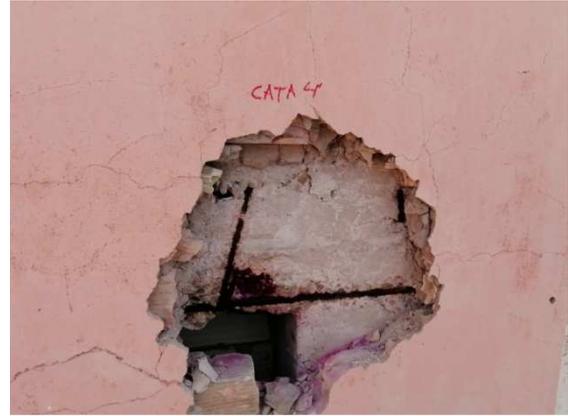
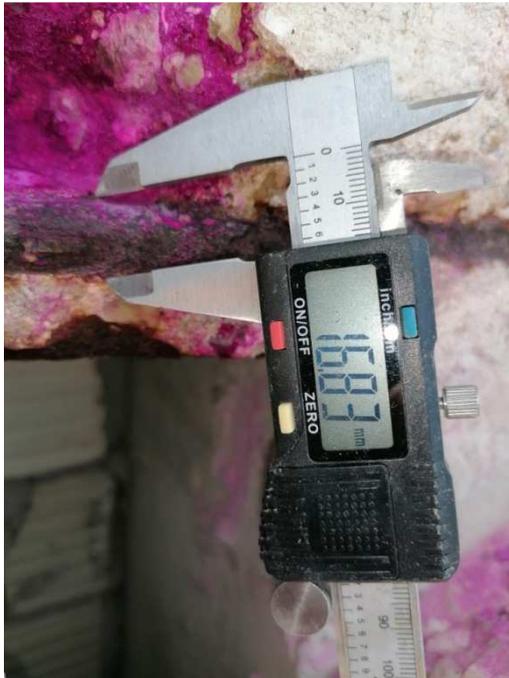
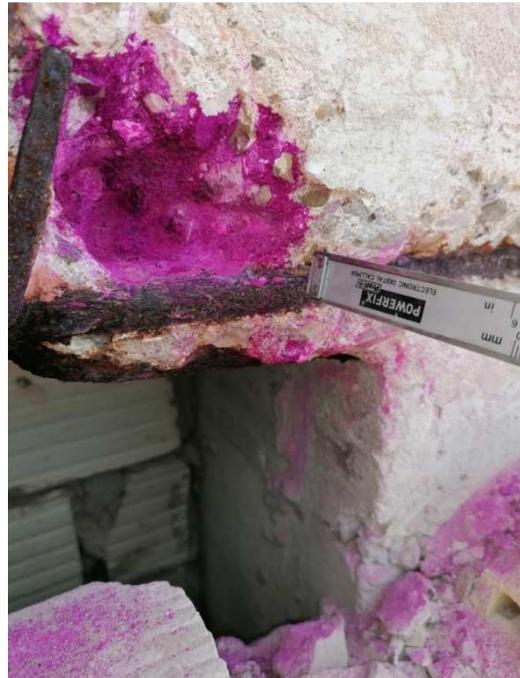
- **Calicata N4;** Fisura horizontal en el revestimiento, que marca el encuentro del canto de forjado con la fábrica de ladrillo. El hormigón no presenta fisuras. Ver siguientes fotografías.
