PROYECTO DE DIAGNÓSTICO Y REPARACIÓN SOBRE PATOLOGÍA ESTRUCTURAL DE LOS BLOQUES DE VIVIENDAS PLURIFAMILIARES DE LA BARRIADA CAMACHO BAÑOS

PETICIONARIO: Ilmo. Ayuntamiento de Chipiona

EMPLAZAMIENTO: C/ Fernando Camacho Baños, 18 y 20. Chipiona (Cádiz)

Álvaro de Fuentes Ruiz
INGENIERO DE EDIFICACIÓN – ARQUITECTO TÉCNICO | COLEGIADO Nº2035 COAAT DE CÁDIZ

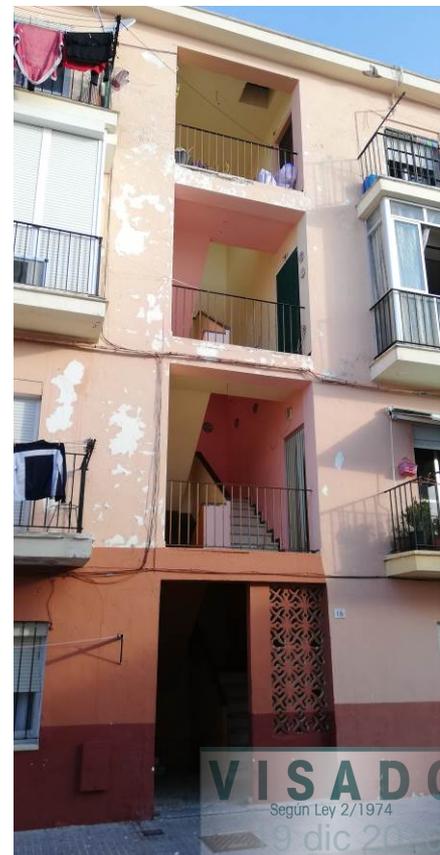
Este problema ha llevado a los servicios técnicos municipales a picar y sanear algunas zonas del edificio para evitar desprendimientos de trozos de revestimiento sobre la vía pública, poniendo de manifiesto la patología estructural que se trata en el presente proyecto.

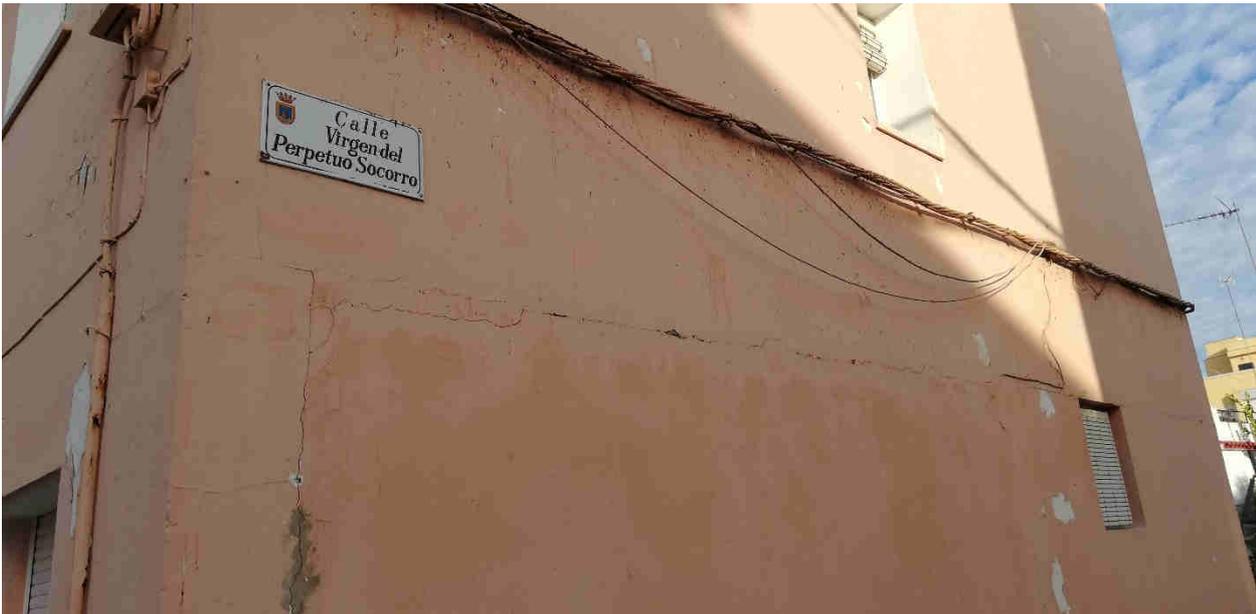
Se observa que algunos pilares y vigas de hormigón armado que componen la estructura del edificio, situados en las fachadas han iniciado un proceso patológico debido a la carbonatación del hormigón.

Esta carbonatación, en diferentes fases de evolución según zonas, ha derivado en oxidación y corrosión de armaduras, produciendo un aumento del volumen de las barras de acero que provoca tensiones internas en el hormigón fisurándolo, agrietándolo, y en algunos casos estallamiento del hormigón con pérdida de sección, dejando en evidencia puntualmente la falta de recubrimiento de las armaduras.

Todas las fachadas del edificio se encuentran afectadas y deterioradas en mayor o menor medida y, por tanto, precisan de reparación en el corto plazo, pues el problema, ampliamente conocido en este tipo de estructuras, tiende agravarse con el paso del tiempo.

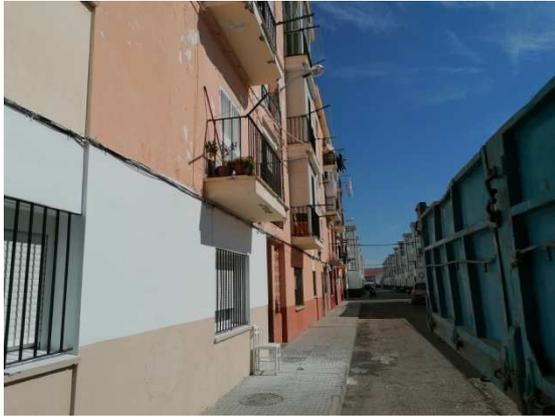
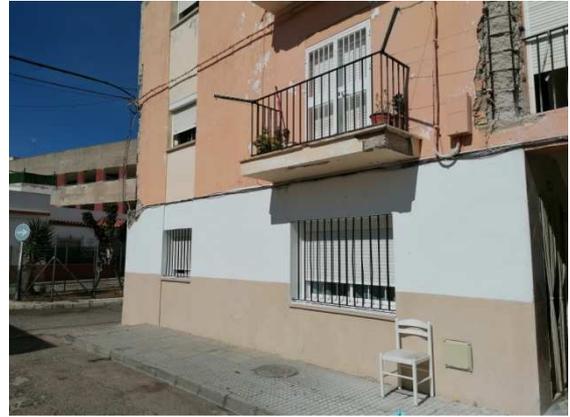
INFORME DE DAÑOS EN ELEMENTOS DE HORMIGÓN
Inspección visual, estado de las armaduras, propuestas de reparación.
Alb. 42585 8/10/2020

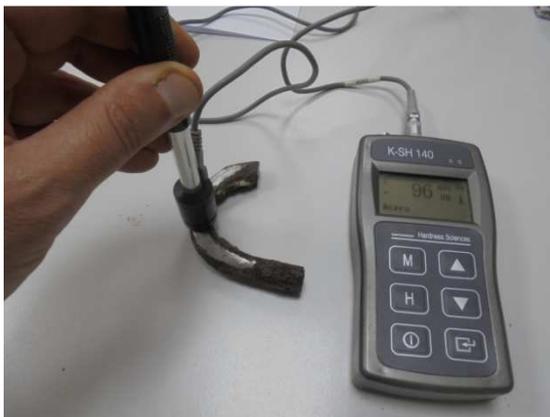
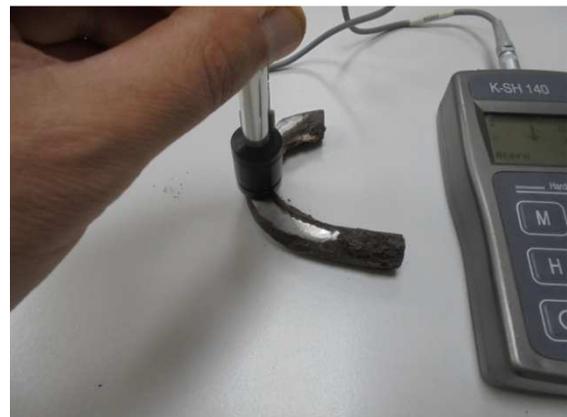
4. **Nivel de daño alto: oxido con pérdida de sección considerable y se desprende con la mano.**
- Los daños detectados en las dos zonas investigadas son **Nivel de daño Alto**, en algunos casos se observa hasta la rotura de las armaduras.

- De una de las armaduras se extrae una porción de acero y mediante durómetro Brinell se deduce que la calidad, en términos de resistencia a la tracción, es similar al B400S (DB100/130 aprox 550 N/mm² correlación interna en laboratorio). Ensayo de tracción y químico del trozo de barra en informe específico.

- El problema principal del estallamiento del hormigón se debe a la falta de recubrimiento de las barras y a la profundidad de la carbonatación que es mayor que esta, con lo cual los aceros están "despasivados" por ello en presencia de humedad y oxígeno se oxidan. En este caso el daño por la oxidación es muy elevado.
