PROYECTO DE EJECUCIÓN  
REGENERACIÓN INTEGRAL DE LA ACCESIBILIDAD  
DEL CENTRO URBANO Y LA INTERCONEXIÓN  
PEATONAL ENTRE BARRIOS DEL CENTRO  
HISTÓRICO DE MEDINA SIDONIA

ESTADO REFORMADO  
RED PLUVIALES PLAZA ESPAÑA

ALUMBRADO ELÉCTRICO , VEGETACIÓN  
RED RIEGO POR GOTEO Y SOLEAMIENTO

**PLANO DE DEMOLICIONES  
SAN JUAN - MORITOS - ALAMO - THEBUSSEM**

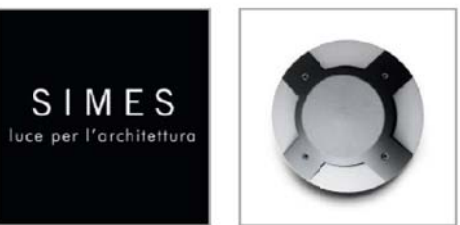
SIMES SUIT 4 VENTANAS

Nº de artículo	S.5694H
P	7.5 W
Φ <sub>Lumina</sub>	180 lm
Rendimiento lumínico	24.0 lm/W
CCT	2606 K
CRI	93

8 UNIDADES ( PAVIMENTO HITOS)

CDL polar
